Regione Veneto Provincia di Vicenza
Comune di Lastebasse

Relazione geologica e
geotecnica

**PROGETTO DEGLI INTERVENTI PER LA RICOMPOSIZIONE
AMBIENTALE DELL'AREA DI "CAVA CIVETTA" MEDIANTE LA
REALIZZAZIONE DI UN "HUB TURISTICO" PER L'ALTA
VALDASTICO, UN'AREA PARCHEGGIO, VIABILITA'
CICLOPEDONALE DI COLLEGAMENTO LASTEBASSE
(VALDASTICO) CON L'ALTOPIANO DEI FIORENTINI**

PROGETTO DEFINITIVO

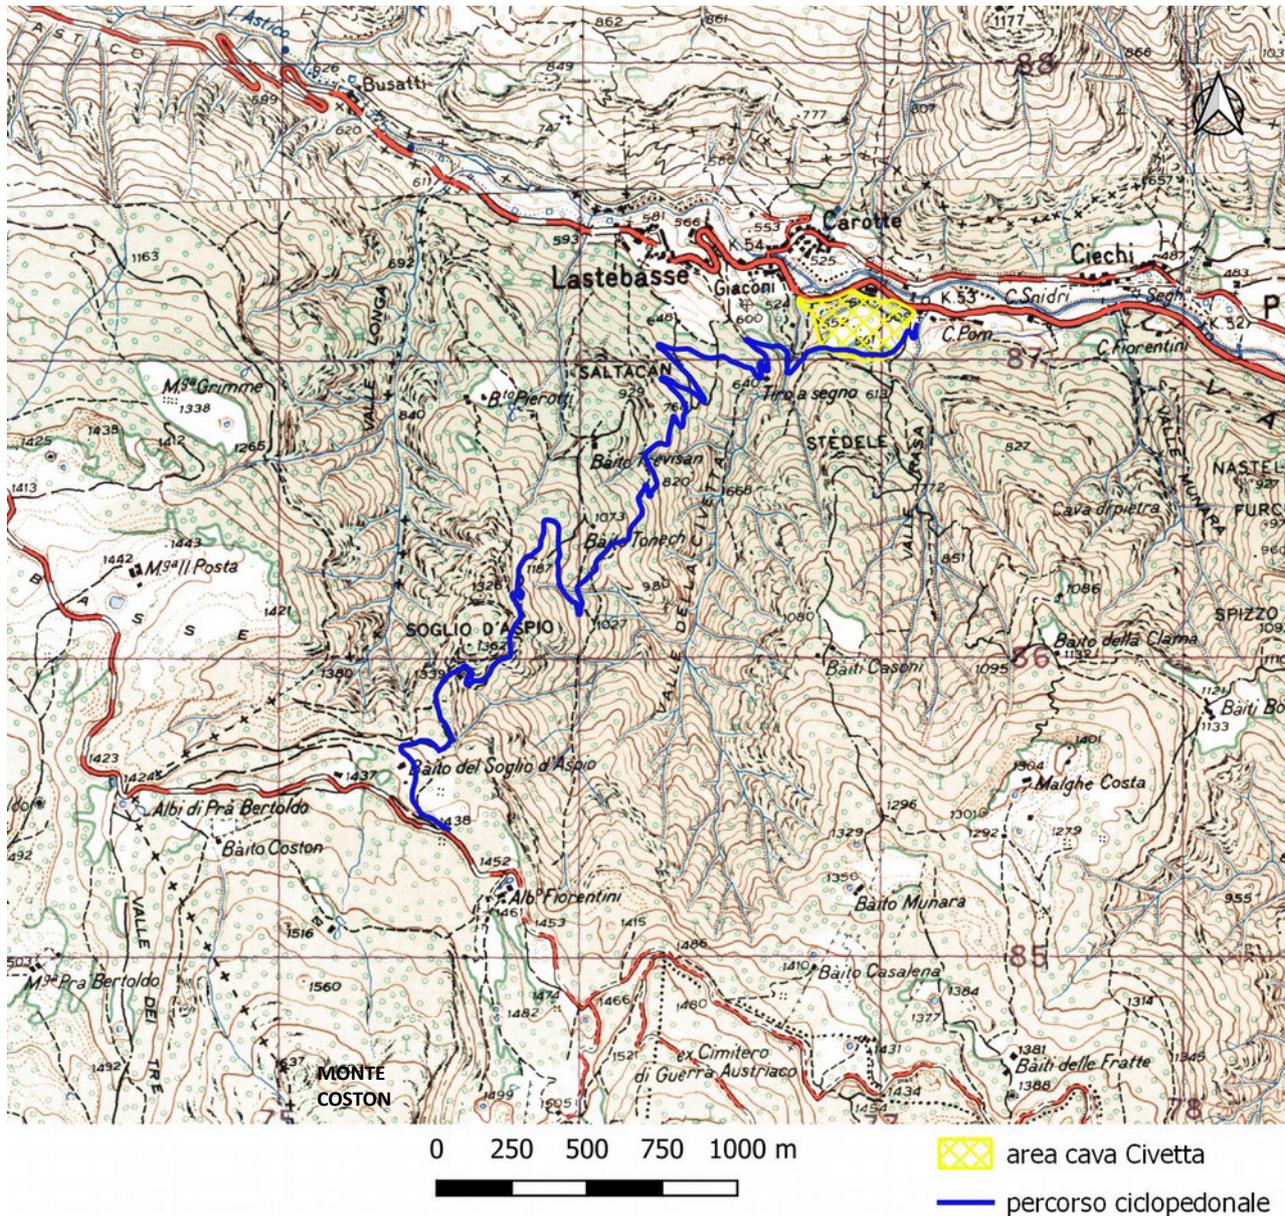
Figura 2.1: Estratto IGMI – scala 1:25.000 con individuazione degli elementi progettuali

La cava Civetta si trova poco a valle della sede municipale del paese di Lastebasse, ad una quota media di circa 530 m s.l.m., in destra idrografica della Valle dell'Astico, che in questo tratto scorre circa ovest – est. Essa giace ai piedi delle ripide pendici rocciose che caratterizzano i versanti della valle, di chiara influenza glaciale (cfr figura 2.1).

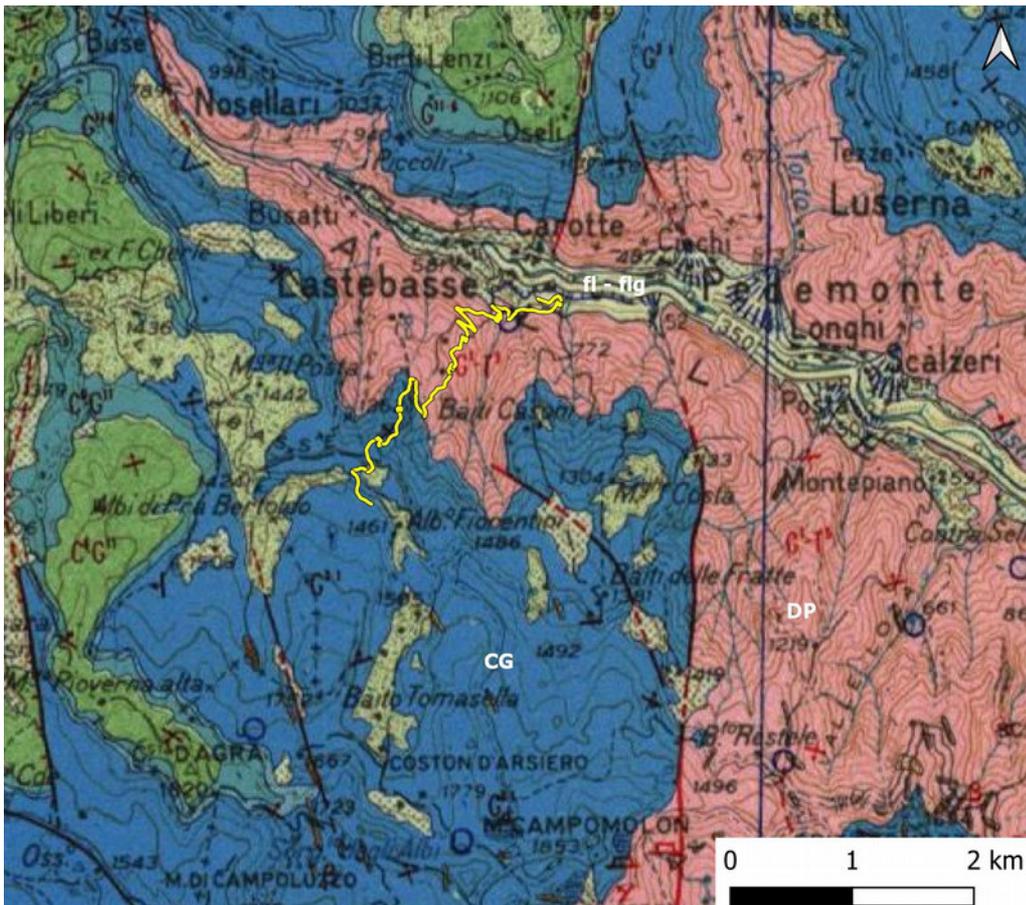
Figura 3.1:
Estratto foglio geologico Schio - scala originale 1:100.000 - in giallo il tracciato ciclopedonale.
Dp:Dolomia Principale; CG: Calcari Grigi; fl - flg: depositi fluviali e/o fluvioglaciali.

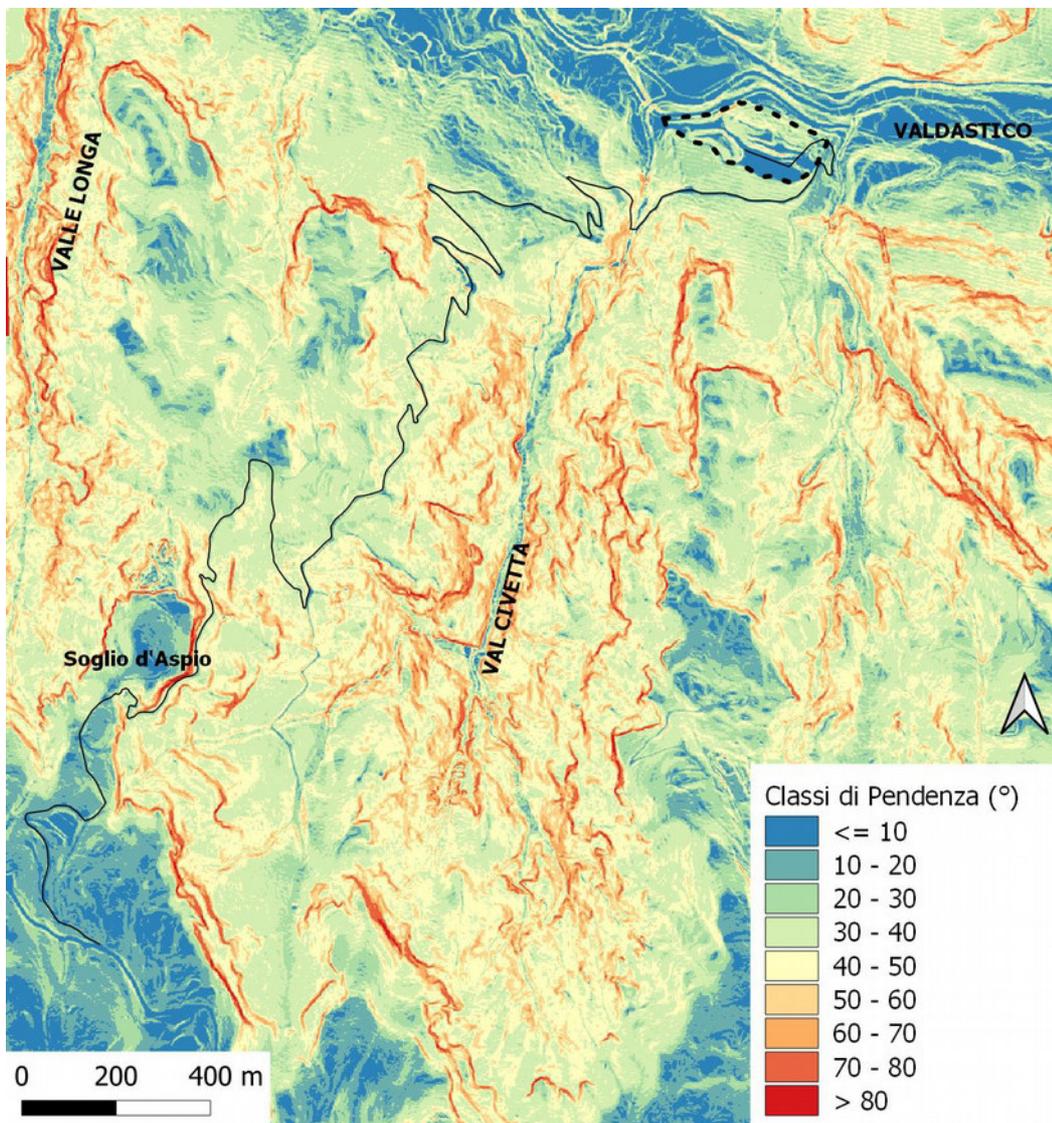
Figura 3.2:
Carta delle pendenza (realizzata da DTM derivante da rilievo lidar distribuito dal Ministero dell'Ambiente con licenza Creative Commons - Attribuzione - Condividi allo stesso modo 3.0 Italia (CC BY-SA 3.0 IT)).

La carta permette di riconoscere la morfologia ampia e piatta del fondovalle dell'Astico (in colore azzurro scuro) e di percepire la stretta incisione della Val Civetta. Il Soglio d'Aspio appare come un margine slabbrato dell'altopiano dei Fiorentini che si sviluppa più a sud.

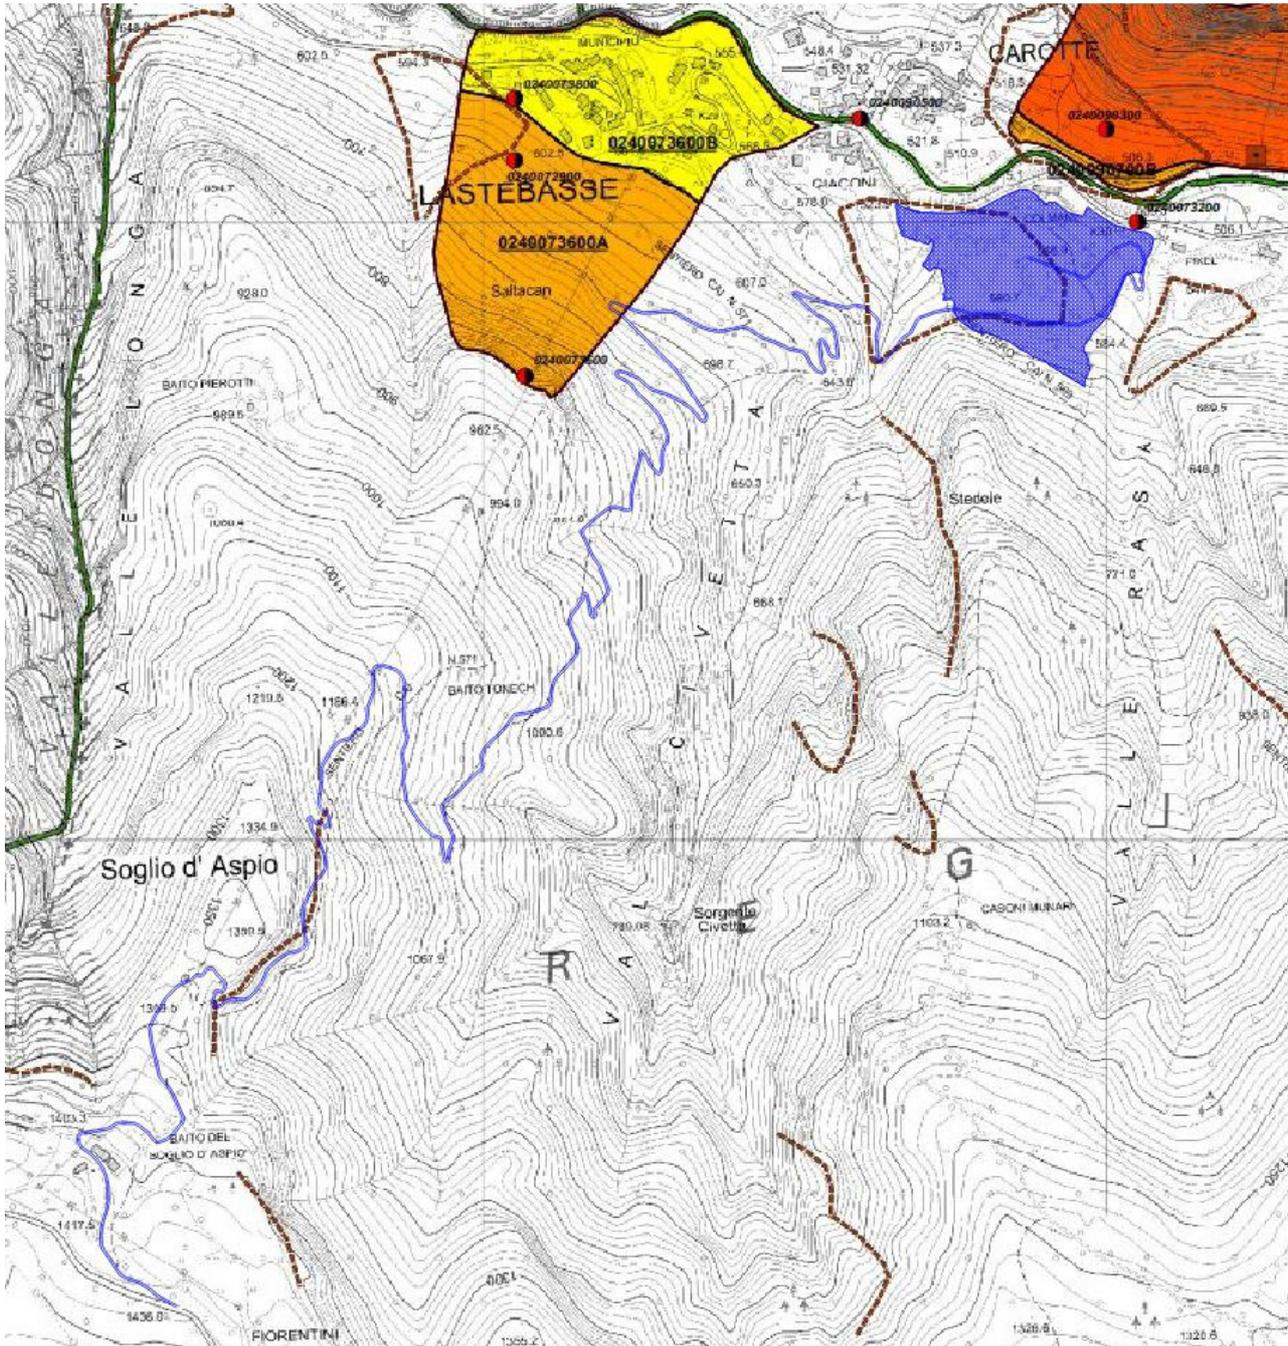
Figura 4.2: Estratto PAI - pericolosità geologica. In blu l'area di cava e il tracciato ciclo pedonale in progetto, mentre la legenda è riportata nella figura 4.1

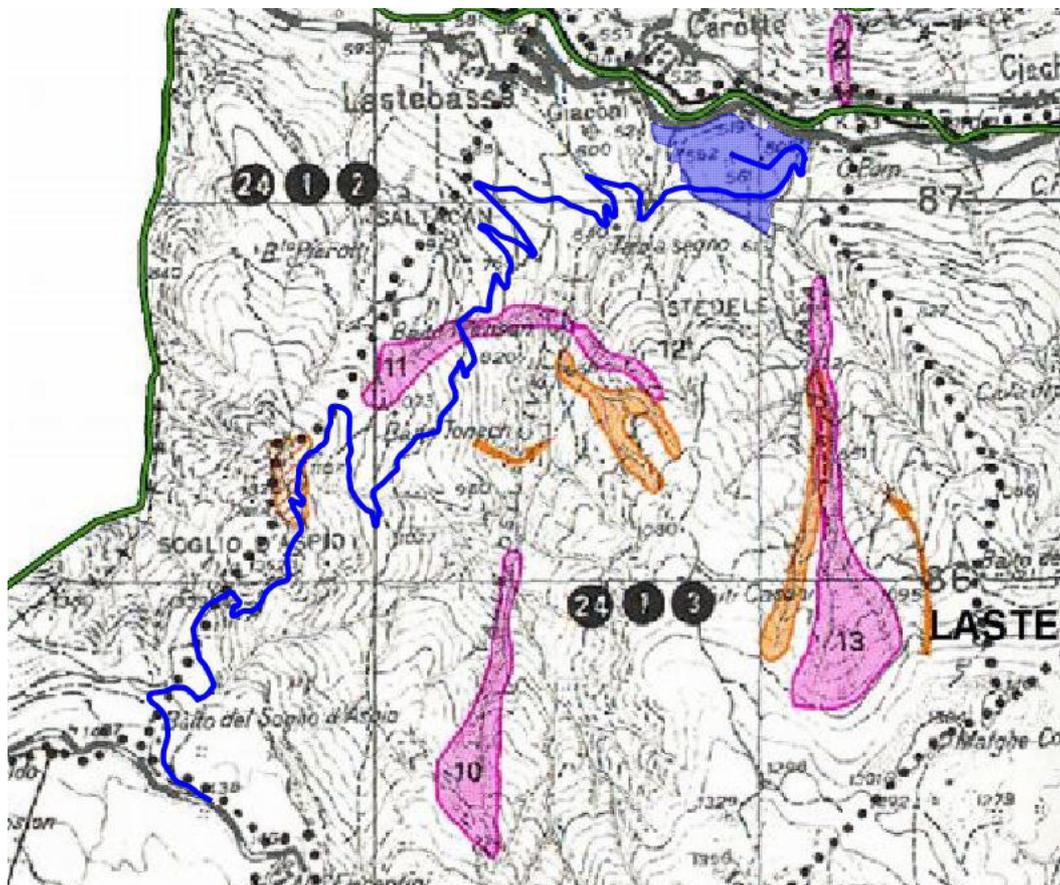
Figura 4.4: PAI - Carta di localizzazione probabile delle valanghe, in blu gli elementi di progetto

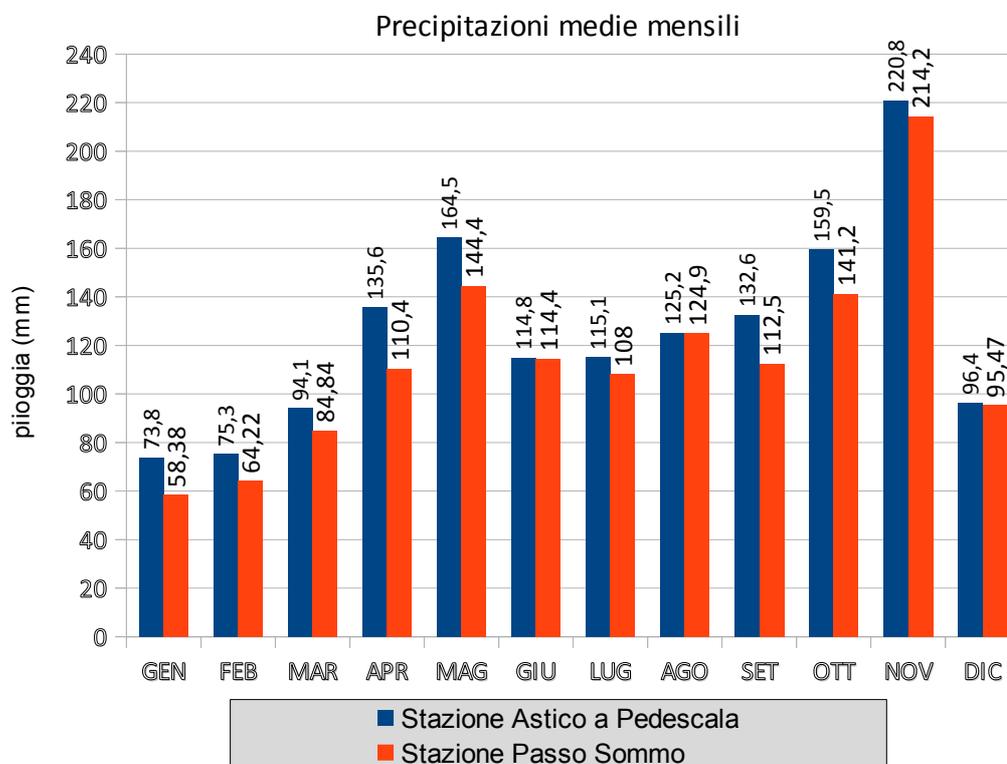
I grafici delle precipitazioni medie mensili, riportati nella figura 5.1, evidenziano un regime pluviometrico sostanzialmente analogo per le due stazioni di misura, con un massimo assoluto autunnale e un massimo relativo primaverile. In termini di precipitazioni totali la stazione di Astico e Pedescala fa registrare mediamente valori più elevati in tutti i mesi, salvo dicembre e agosto dove i valori sono quasi i medesimi.

Figura 5.1: Diagramma delle precipitazioni medie mensili

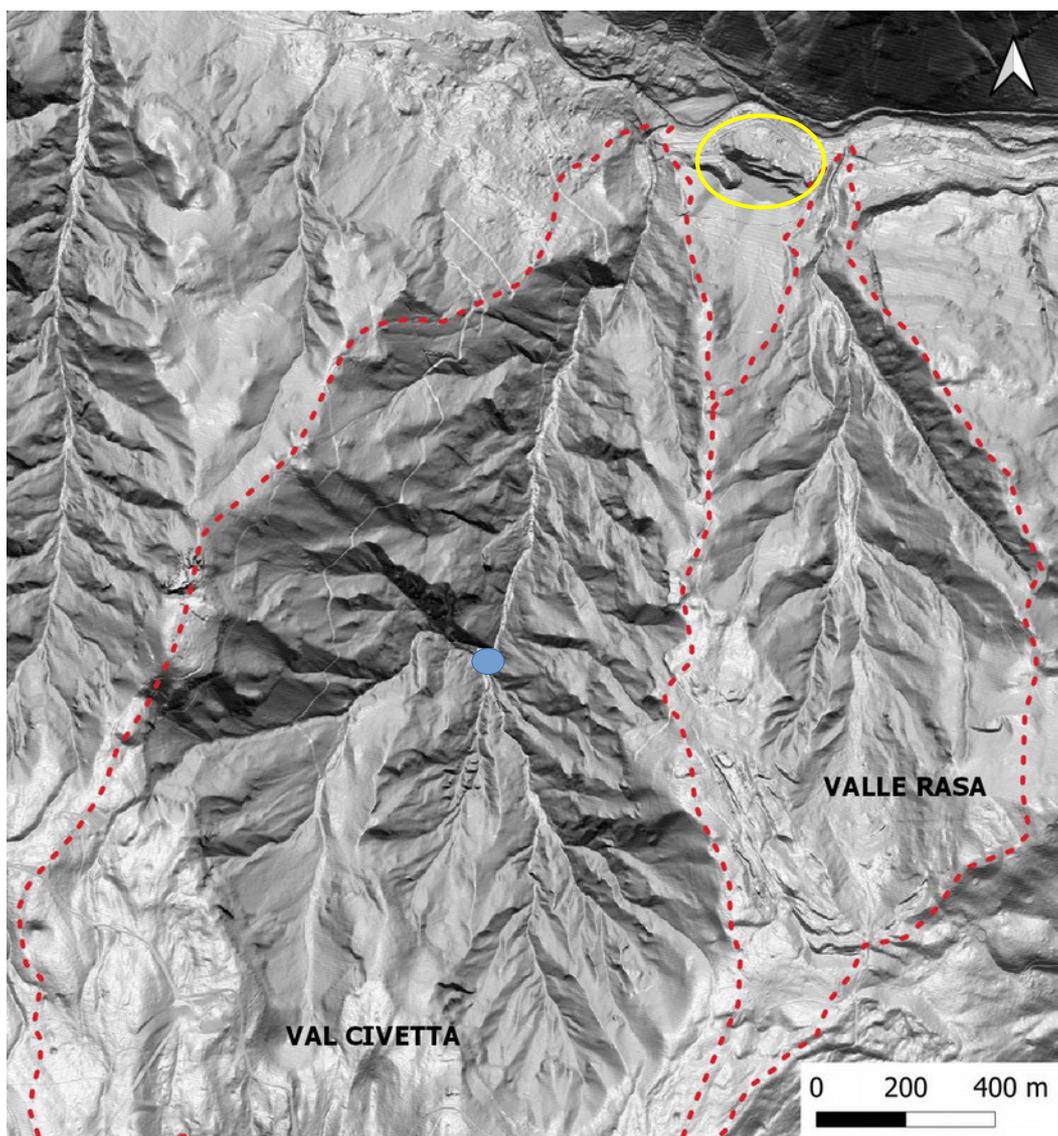
Figura 6.1: Modello ombreggiato (realizzato a partire da DTM derivante da rilievo lidar 2015 distribuito dal Ministero dell'Ambiente). Il pallino azzurro indica la posizione delle sorgenti, mentre in rosso tratteggiato sono le linee di spartiacque. Si noti come l'area di cava (evidenziata in giallo) si trovi sullo spartiacque tra le due valli, Civetta e Rasa, in prossimità dell'immissione di entrambe nell'Astico.

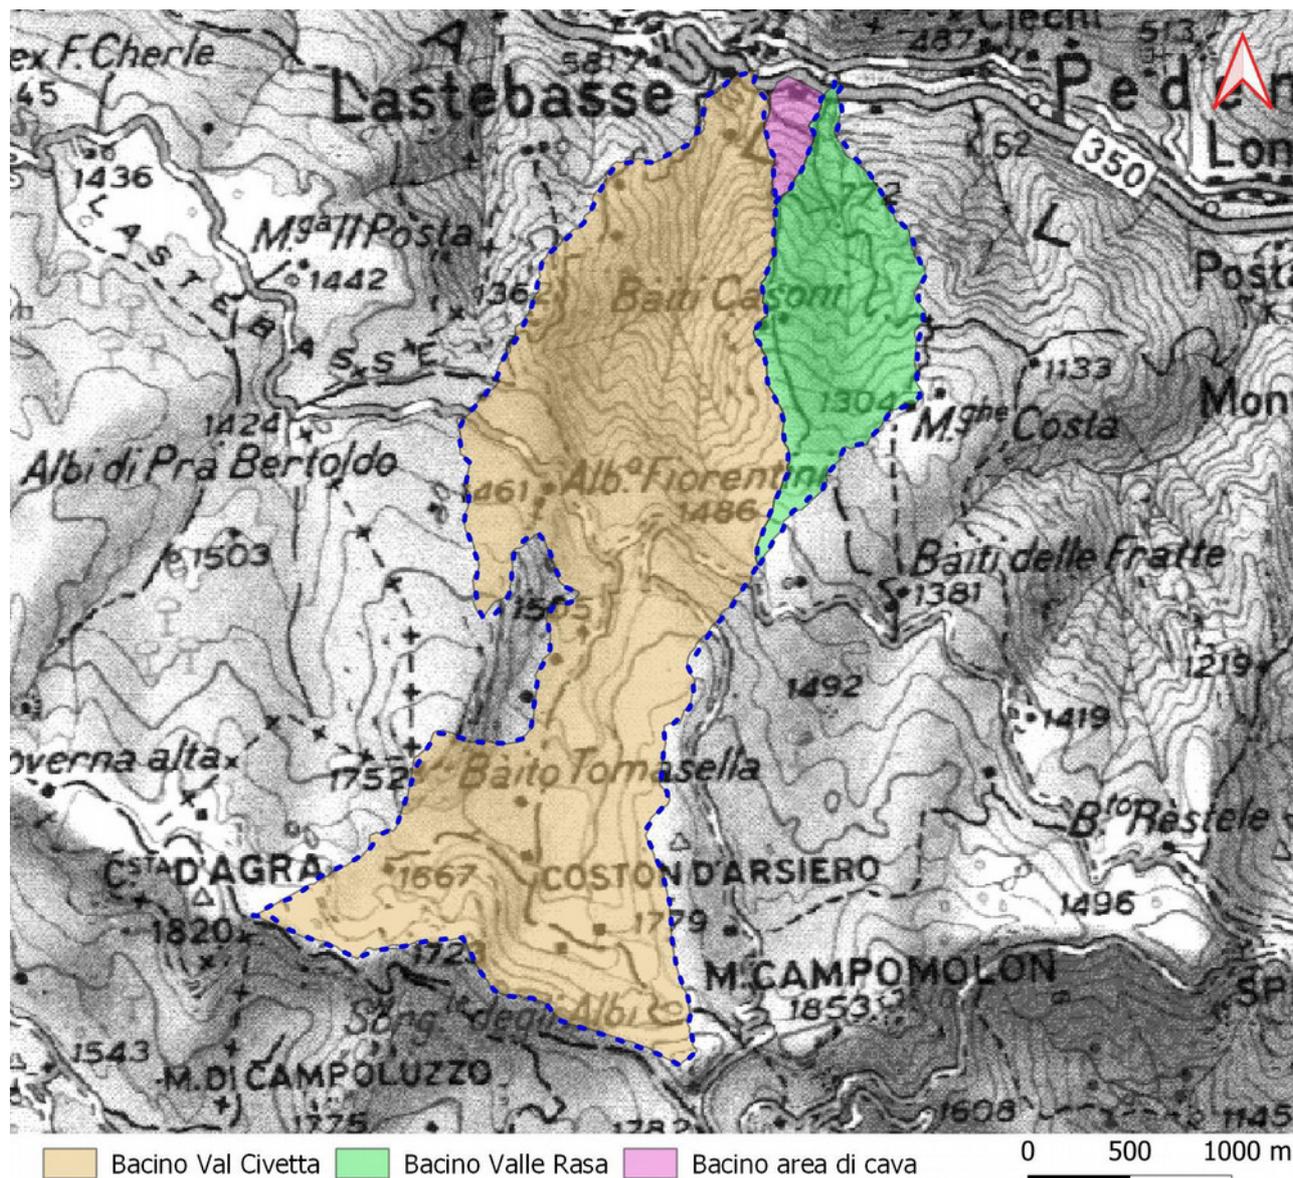
Figura 6.2: Estensione dei bacini idrografici della Val Civetta, della Valle Rasa e di quello sotteso all'area di cava (in blu tratteggiato le linee di spartiacque superficiali). La morfologia irregolare del bacino della Val Civetta è legata alla presenza di depressioni carsiche, nella zona di altopiano, che intercettano parte delle acque di ruscellamento meteorico, immettendole direttamente in profondità.

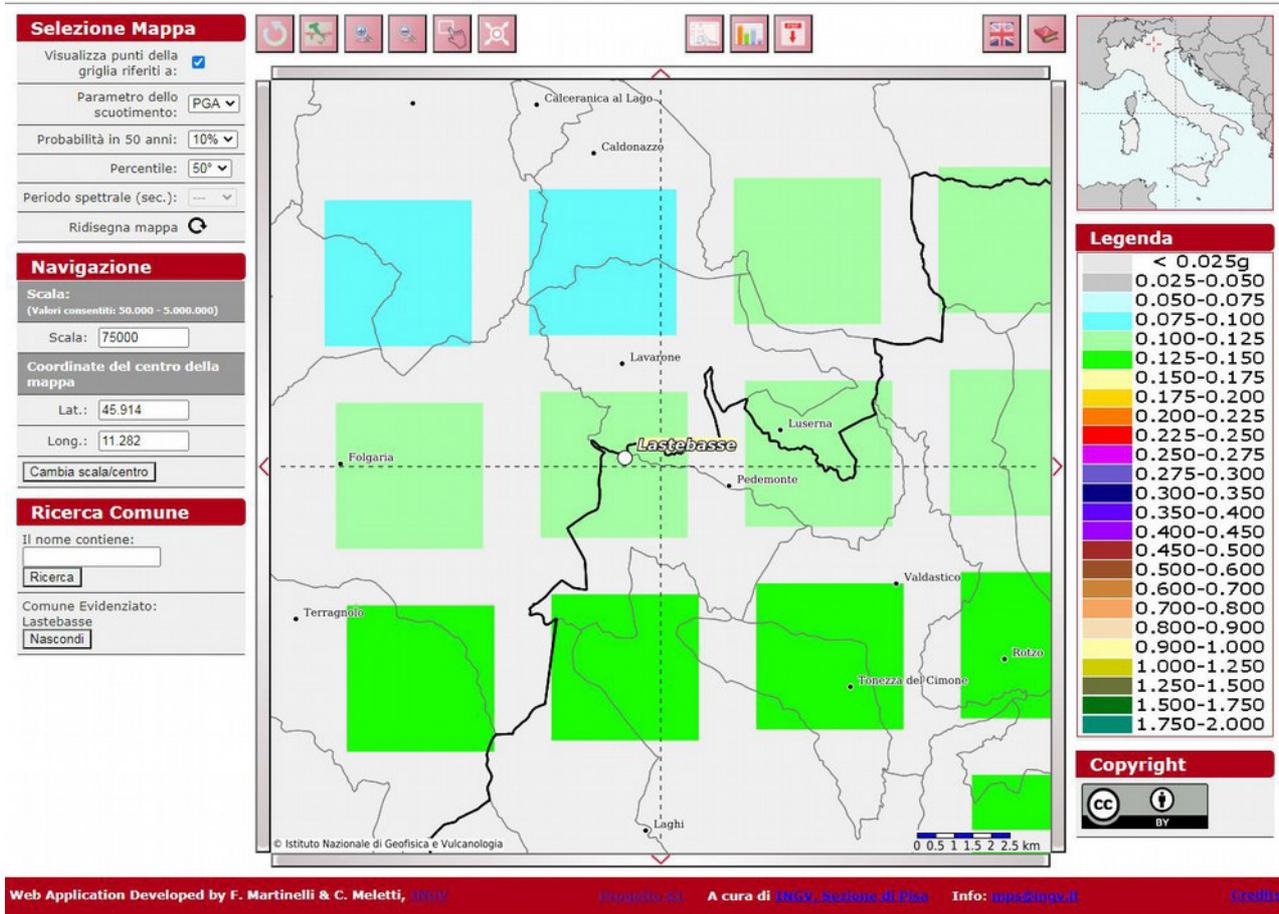
Figura 7.1: Estratto modello di pericolosità sismica INGV, centrata sul sito di intervento: (<http://esse1-gis.mi.ingv.it>)

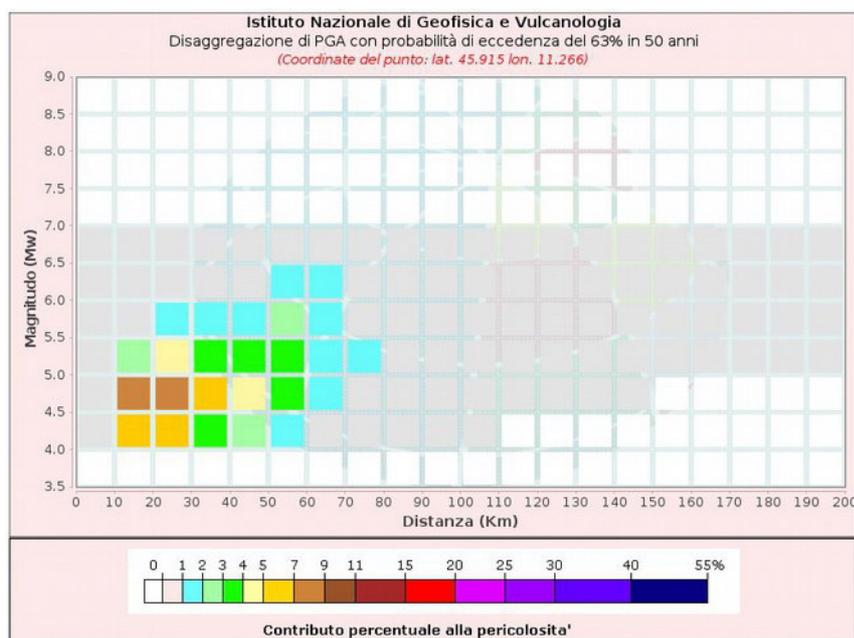
Figura 7.2: Grafico di disaggregazione per lo stato limite di danno (SLD)

Le figure 7.2, 7.3 e 7.4 visualizzano invece i differenti grafici di disaggregazione riferiti al nodo di griglia più vicino al sito in esame.

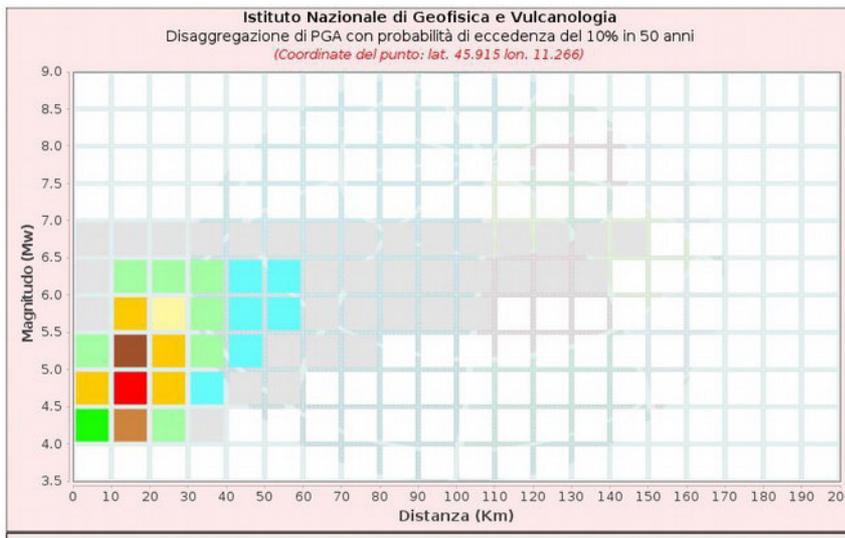
Figura 7.3 Grafico di disaggregazione per lo stato limite di salvaguardia della vita (SLV)

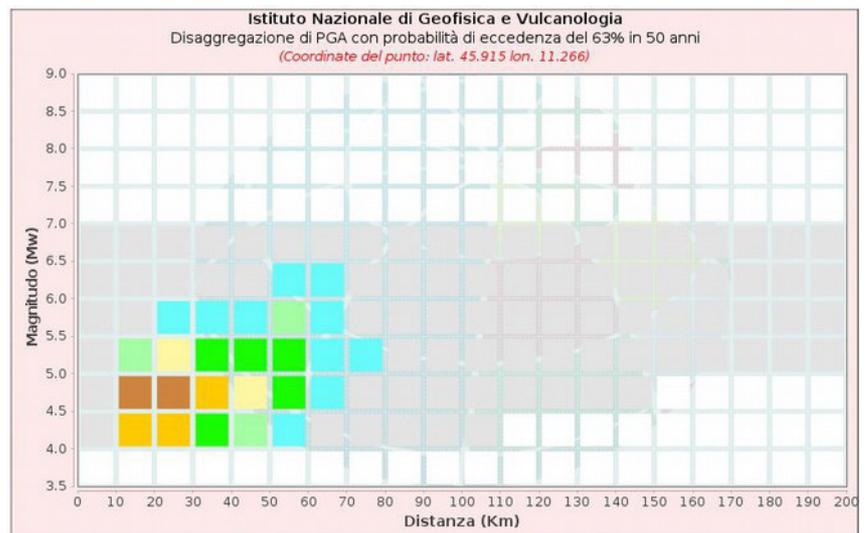
Figura 7.4: Grafico di disaggregazione per lo stato limite di collasso (SLC)

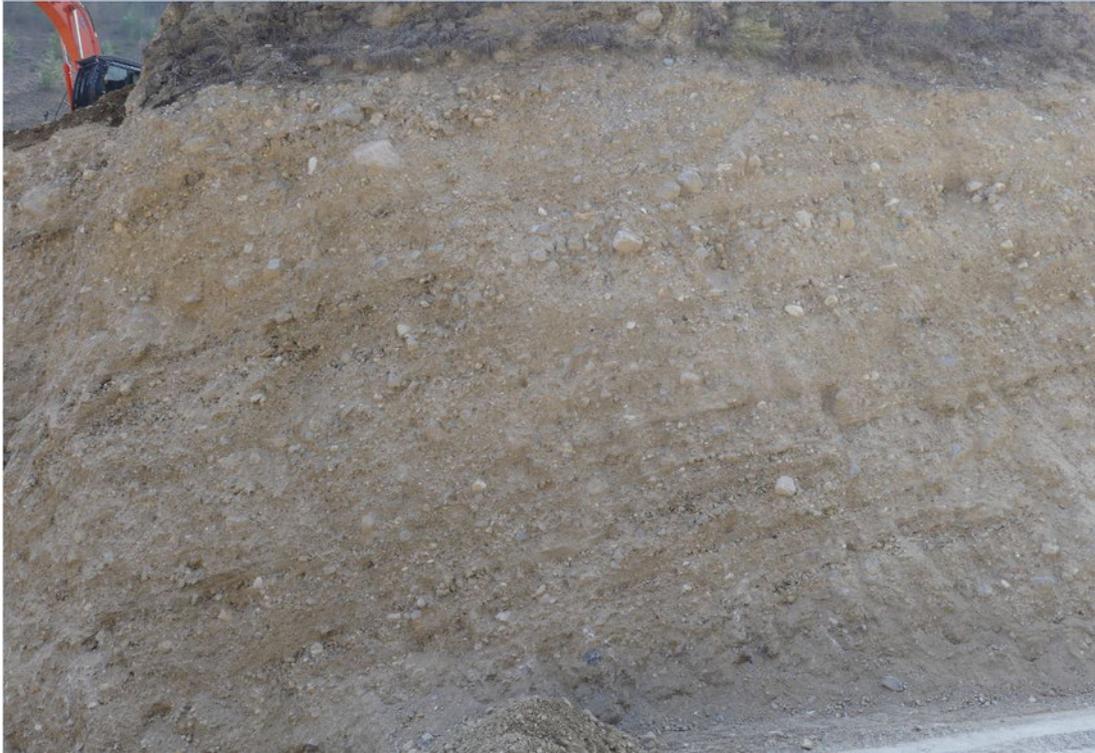
Figura 8.1: Ripresa fotografica di una sezione di scavo all'interno della cava; sono evidenti le tracce

deposizionali che alternano livelli più fini a livelli più grossolani.

tuttavia le sezioni esposte durante gli scavi e anche a valle della cava, lungo la SP 350, consentono di caratterizzare molto bene l'area. I depositi fluvioglaciali, ubiquitari e bene esposti, arrivano ben al disotto del piano di modellazione previsto in progetto, essendovi delle sezioni esposte anche lungo la strada sottostante.

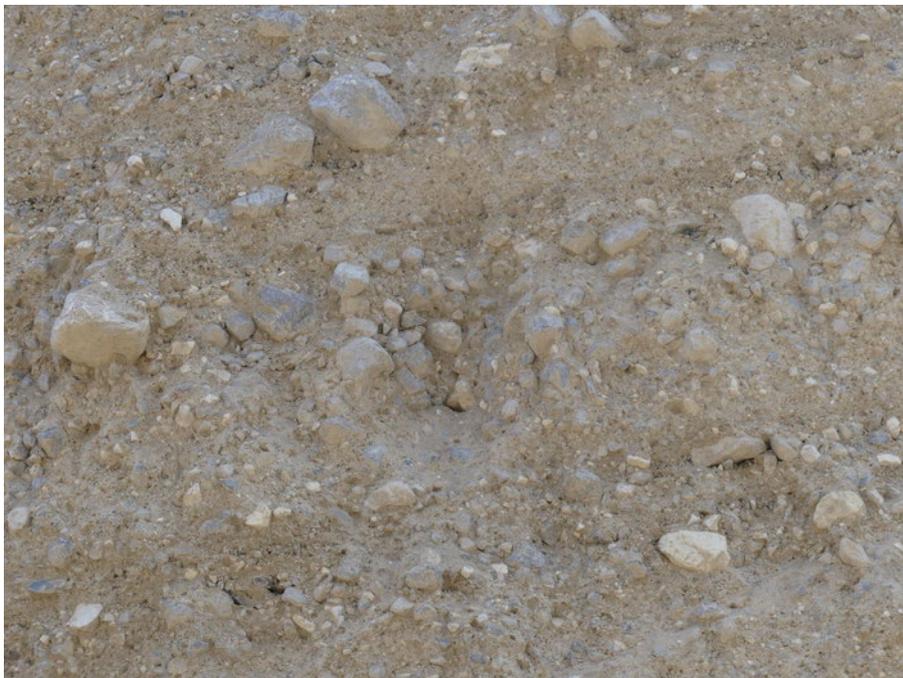
Figura 8.2: Dettaglio della sezione precedente: l'abbondanza di matrice fine e i ciottoli poco smussati sono caratteristici dei depositi fluvioglaciali.

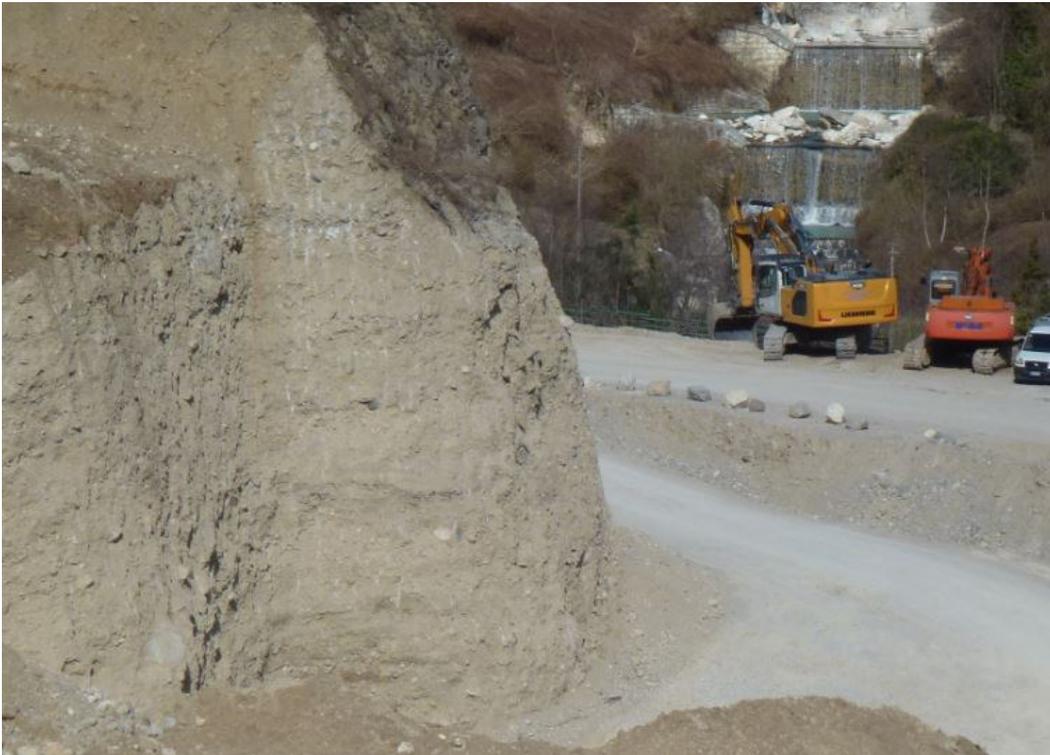
Figura 8.3 La ripida sezione di scavo evidenzia la coesione dei terreni che risultano quasi cementati

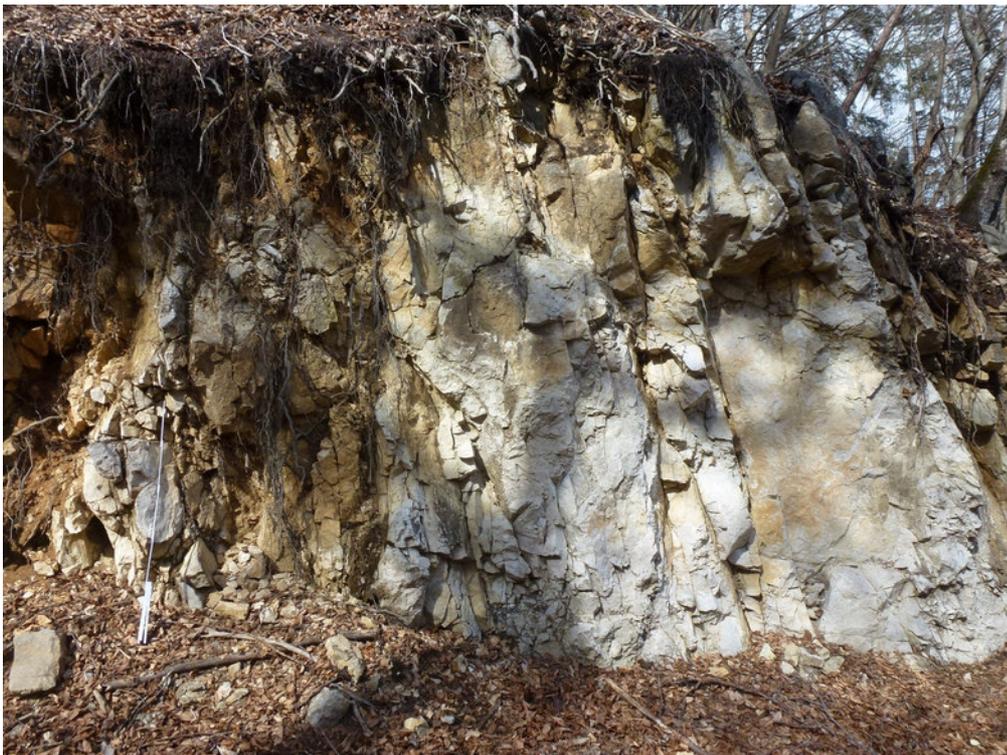
*Figura 8.4:
Ammasso in
corrispondenza
alla stazione
geomeccanica, a
sinistra la fascia
più fratturata (GSI
medio 45), a
destra quella più
massiva (GSI
medio 60)*

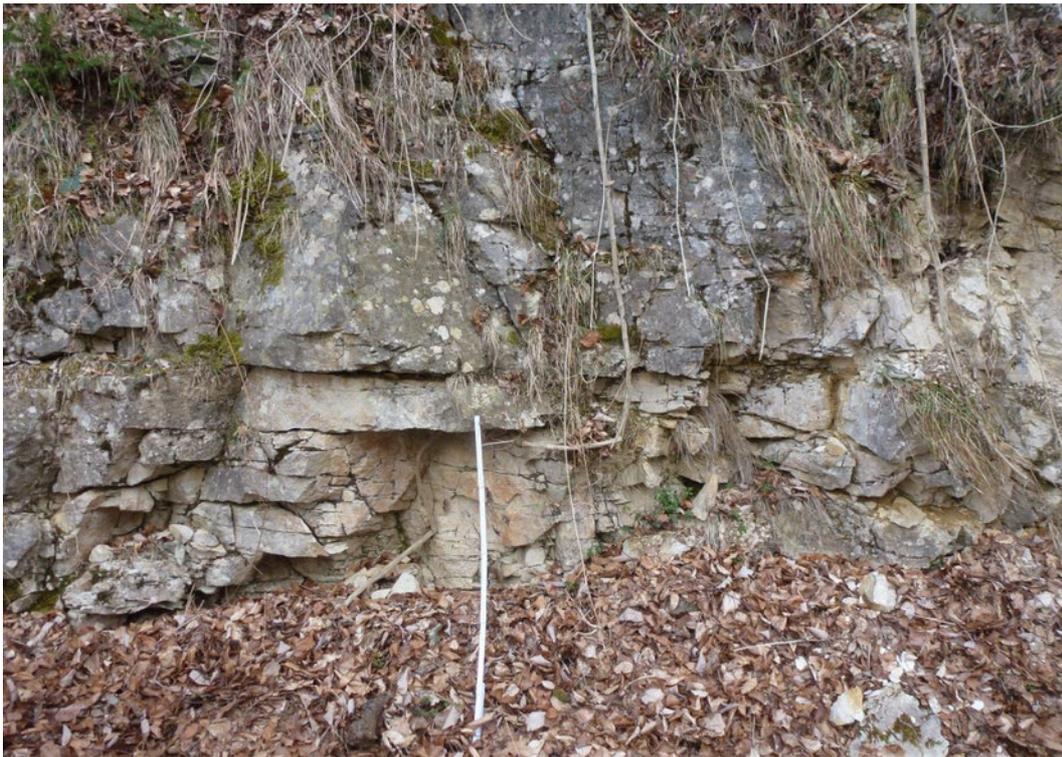
Figura 8.6: Ammasso in corrispondenza alla stazione geomeccanica, in basso la fascia più fratturata (GSI medio 50), sopra quella più massiva (GSI medio 60)

Relativamente all'**indice GSI**, ottenuto confrontando la struttura dell'affioramento (figura 8.6) con la figura 8.7, si visualizza all'interno del cerchio rosso l'area di pertinenza: in questo caso si ottiene un valore medio compreso fra 55 e 65; sono sempre presenti almeno 3 sistemi di discontinuità e sono presenti fasce più intensamente fratturate che riducono l'interconnessione fra frammenti di roccia, tuttavia, le condizioni dei giunti sono generalmente molto buone, con prevalenza di giunti chiusi e poco persistenti

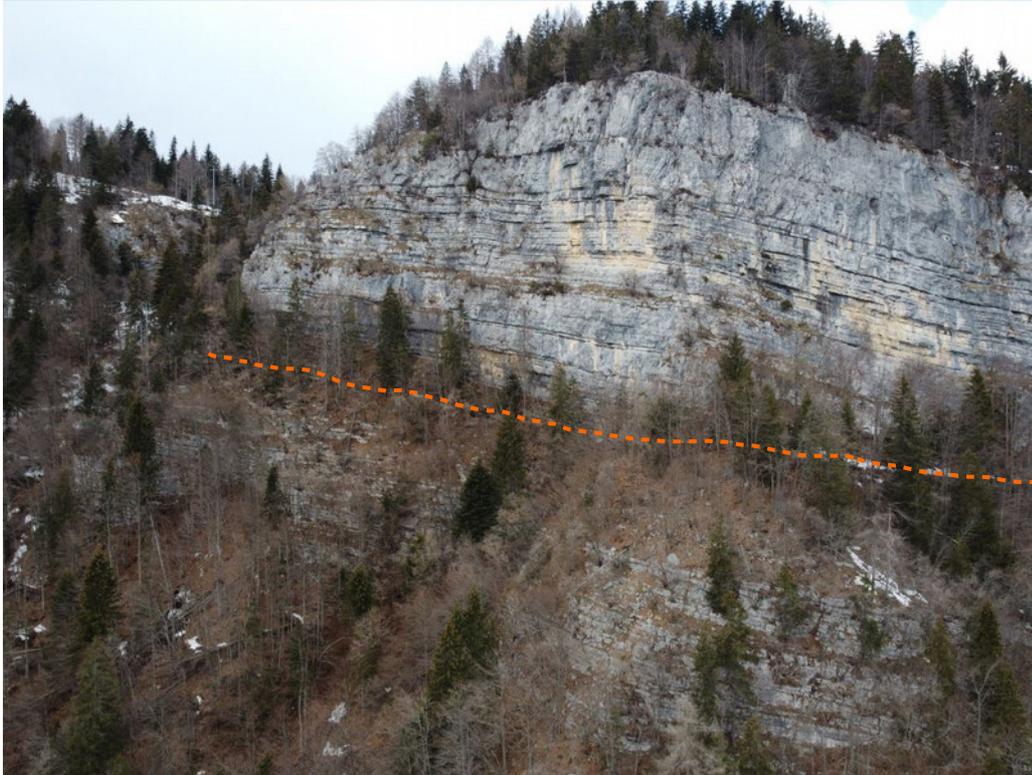
Figura 8.8: Ripresa fotografica da drone del versante orientale del Soglio d'Aspio: la parete subverticale sovrasta parte del tratto 10 (evidenziato con tratteggio arancione).

Per quanto riguarda gli ammassi rocciosi posti a quote più elevate, che interessano i tratti da 9 a 12, le condizioni della roccia sono generalmente migliori, la formazione dei Calcari Grigi si presenta sotto forma di bancate da pluridecimetriche a metriche, prevalentemente suborizzontali o poco inclinate. I sistemi di fratturazione sono meno evidenti e generalmente poco persistenti, conferendo all'ammasso una qualità per lo più buona o molto buona (cfr. figure 8.8 e 8.9).

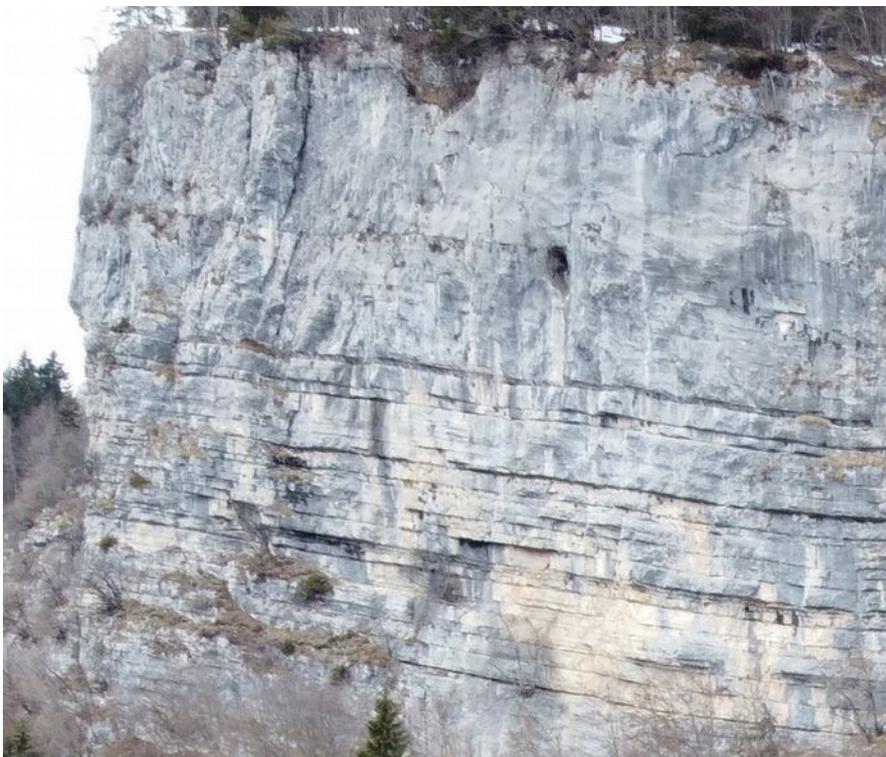
Figura 8.9: Dettaglio della parete rocciosa che sovrasta il tratto 10; si noti la stratificazione della parte inferiore, che diventa indistinta nella parte sommitale.

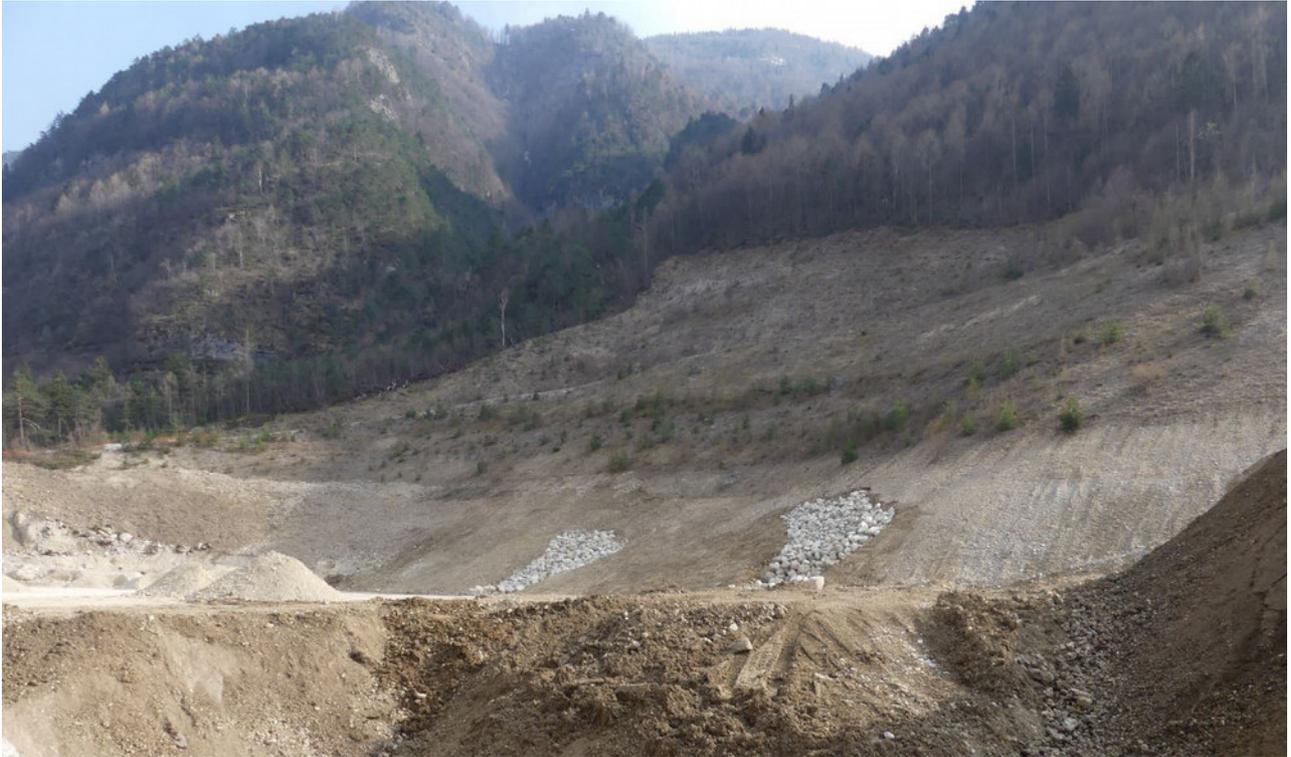
Figura 9.1 Ripresa fotografica dal piano di cava: gli accumuli di blocchi lungo il versante rimodellato indicano le zone di emergenza idrica - i blocchi fungono da dreno e consentono la periodica emergenza idrica evitando l'erosione del versante

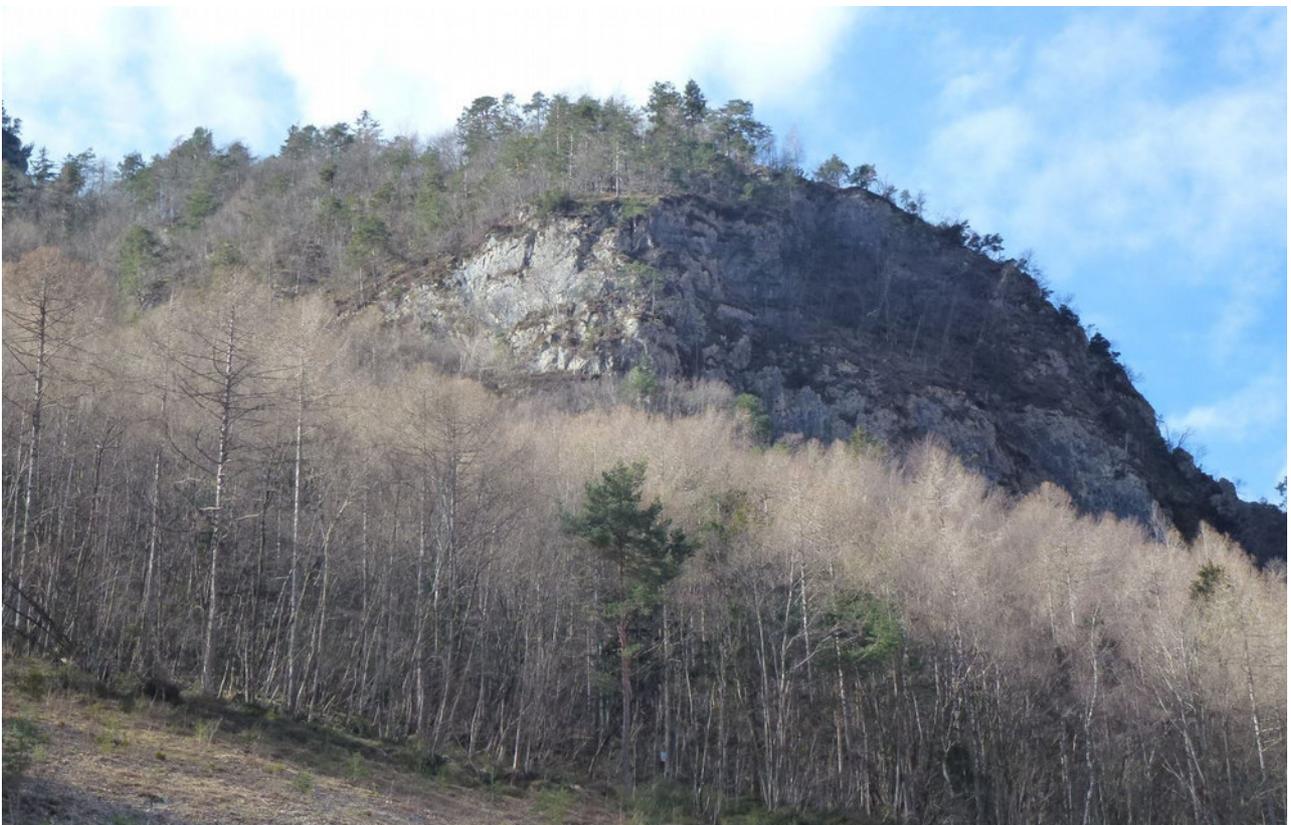
Figura 9.2 : Fotografia del versante a monte della cava, ripresa dal tratto di strada sterrata a monte della stessa: si noti l'assenza di forme fresche e la vegetazione rupestre che ricopre la parete, testimoniando l'assenza di fenomeni di distacco recente.

Con riferimento al versante che sovrasta la cava è presente una scarpata in roccia dolomitica, che non sembra manifestare, allo stato attuale, segni di dissesto né forme fresche di distacco lapideo; l'analisi multitemporale delle ortofoto dal 1994 al 2018 (disponibili nei geoportali del ministero dell'ambiente e della regione Veneto) non evidenzia segni di dissesto macroscopici.

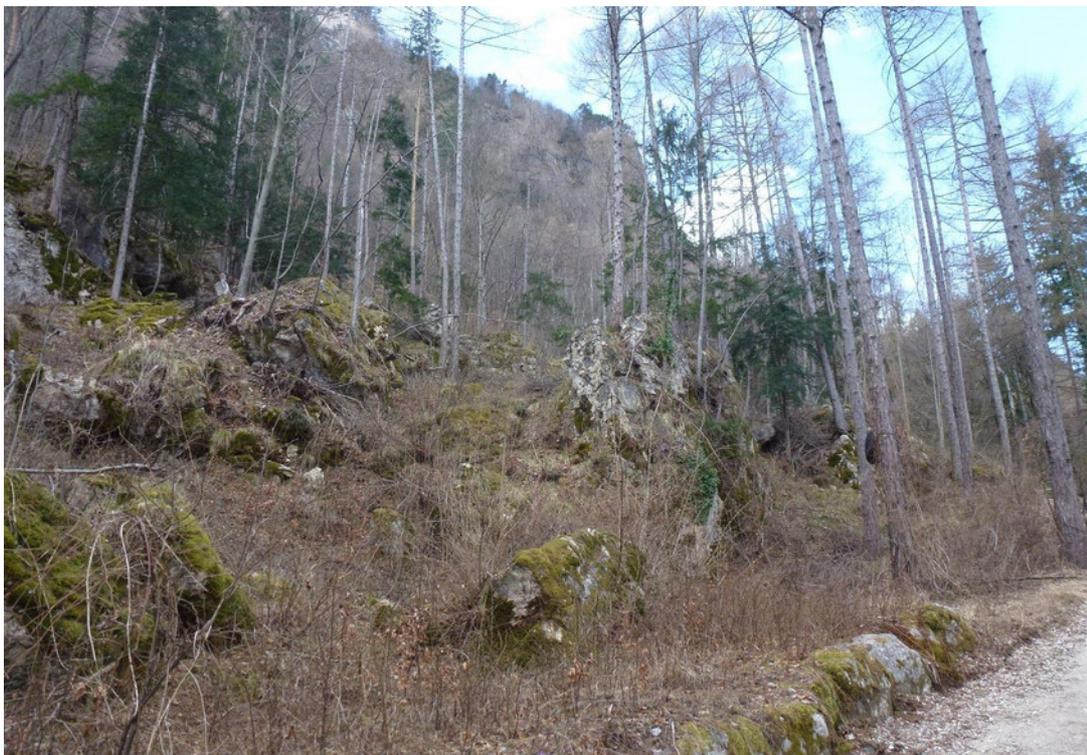
*Figura 9.3:
Massi ciclopici
lungo il tratto
n. 3 - residui
di antico
crollo*
