Regione Veneto Provincia di Vicenza
Comune di Lastebasse

Relazione geologica e
geotecnica

**PROGETTO DEGLI INTERVENTI PER LA RICOMPOSIZIONE
AMBIENTALE DELL'AREA DI "CAVA CIVETTA" MEDIANTE LA
REALIZZAZIONE DI UN "HUB TURISTICO" PER L'ALTA
VALDASTICO, UN'AREA PARCHEGGIO, VIABILITA'
CICLOPEDONALE DI COLLEGAMENTO LASTEBASSE
(VALDASTICO) CON L'ALTOPIANO DEI FIORENTINI**

PROGETTO DEFINITIVO

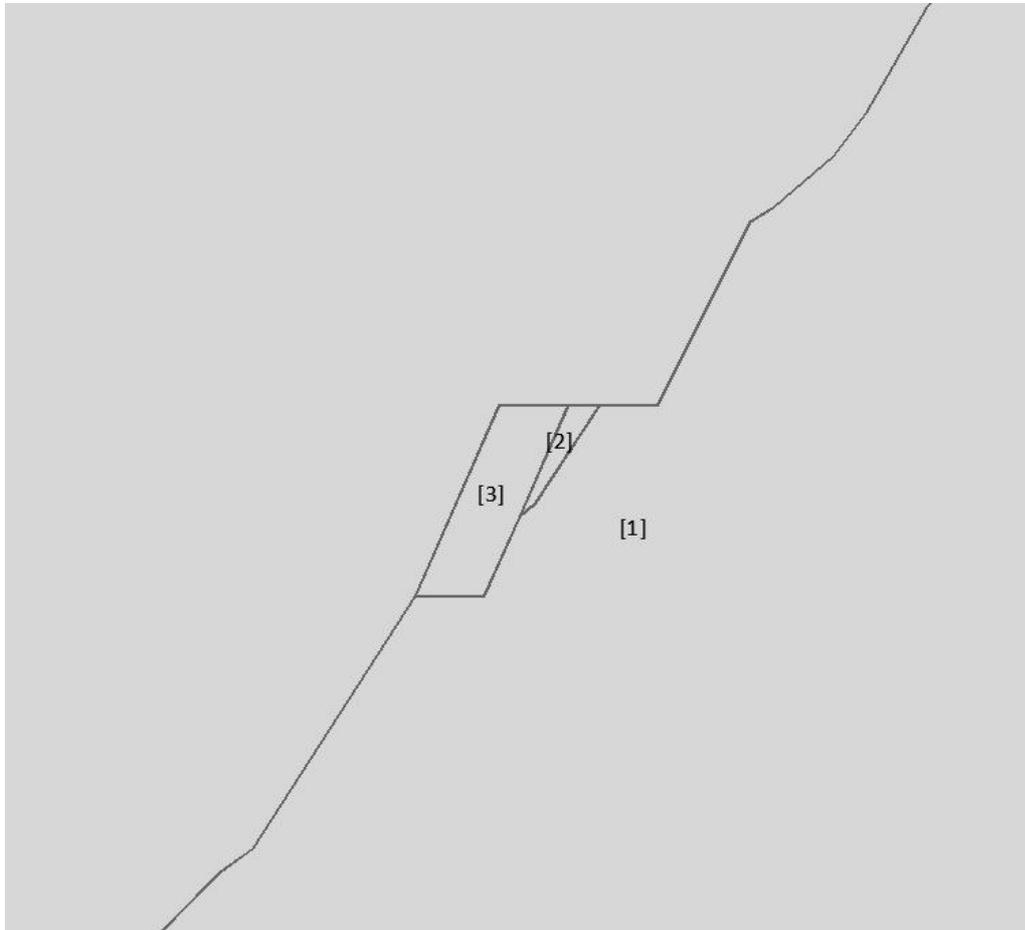
Figura 10.3: Geometria degli elementi del pendio

Le figure 10.3 e 3.2 riportano le geometrie degli elementi del pendio su cui verrà realizzata la scogliera (in corrispondenza della sezione 12 tratto 2 - desunta dal progetto), e i relativi parametri geotecnici/geomeccanici utilizzati nel programma di calcolo.

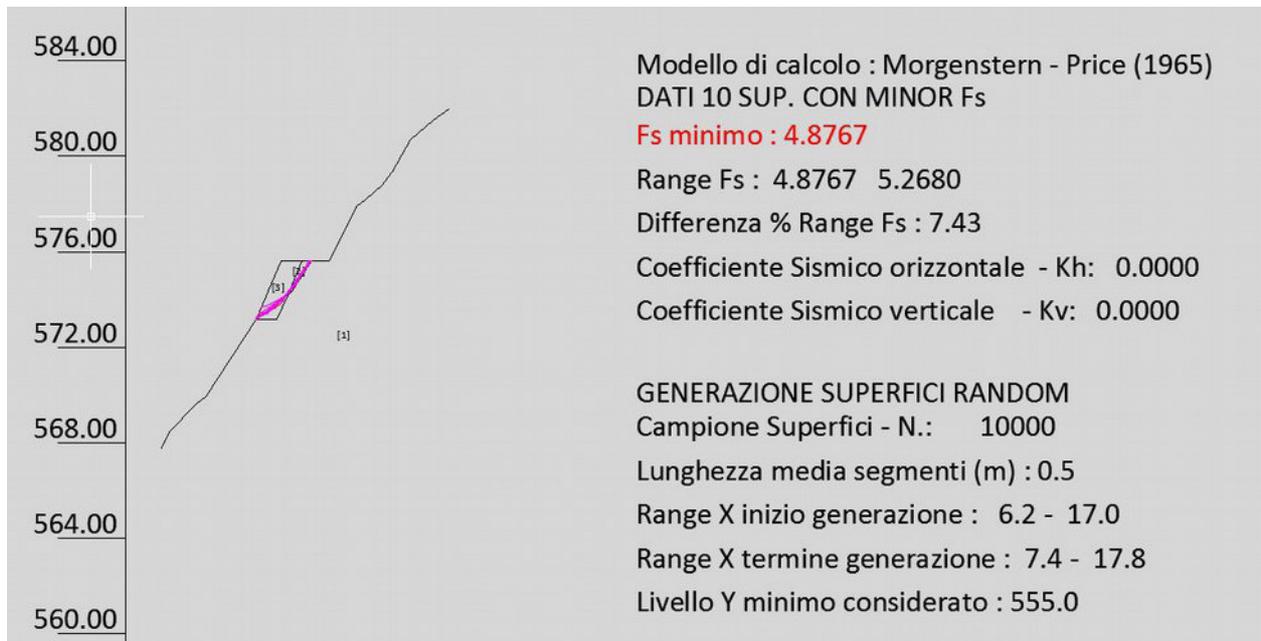
Le verifiche, come evidenziato nella figura, ha fornito fattori di sicurezza minimi ampiamente superiori a $F_s \geq 1,1$ richiesto dalla normativa.

Figura 10.5: Superfici con fattore di sicurezza minimo e relativi valori

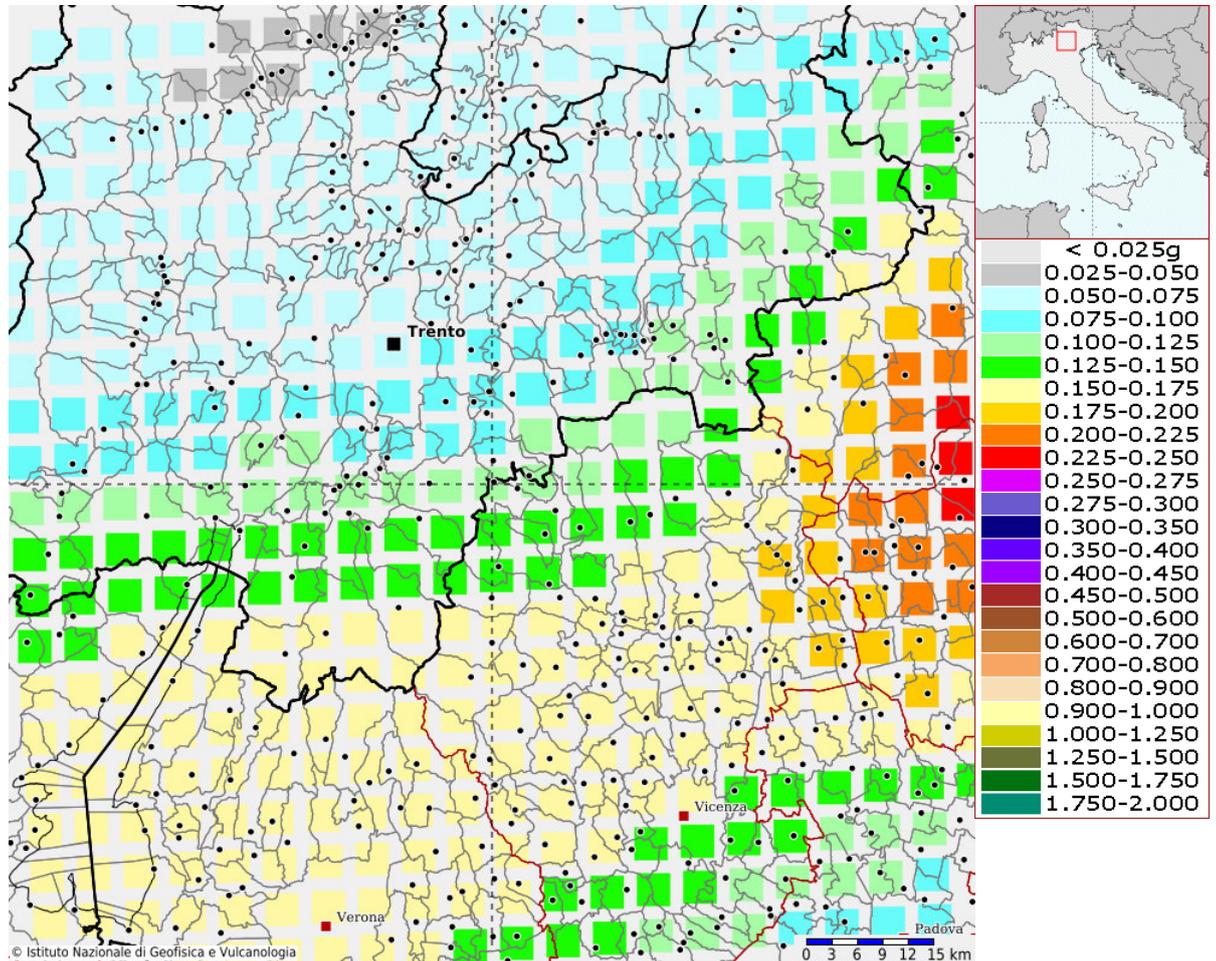
La mappa rappresenta il modello di pericolosità sismica per l'Italia e i diversi colori indicano il valore di scuotimento (PGA = Peak Ground Acceleration; accelerazione di picco del suolo, espressa in termini di g, l'accelerazione di gravità) atteso con una probabilità di eccedenza pari al 10% in 50 anni su suolo rigido (classe A, $V_{s30} > 800$ m/s) e pianeggiante.

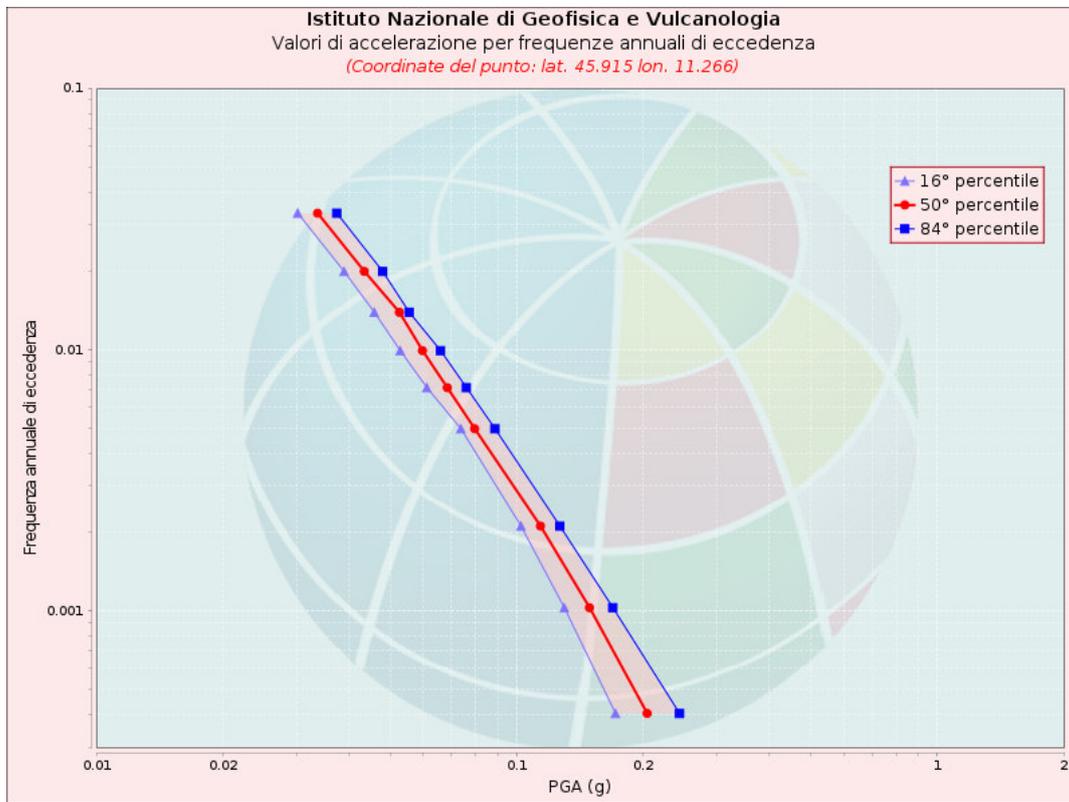
La pericolosità è l'insieme dei valori di scuotimento (in questo caso per la PGA) per diverse frequenze annuali di eccedenza (valore inverso del periodo di ritorno). La tabella riporta i valori mostrati nel grafico, relativi al valore mediano (50mo percentile) ed incertezza, espressa attraverso il 16° e l'84° percentile.

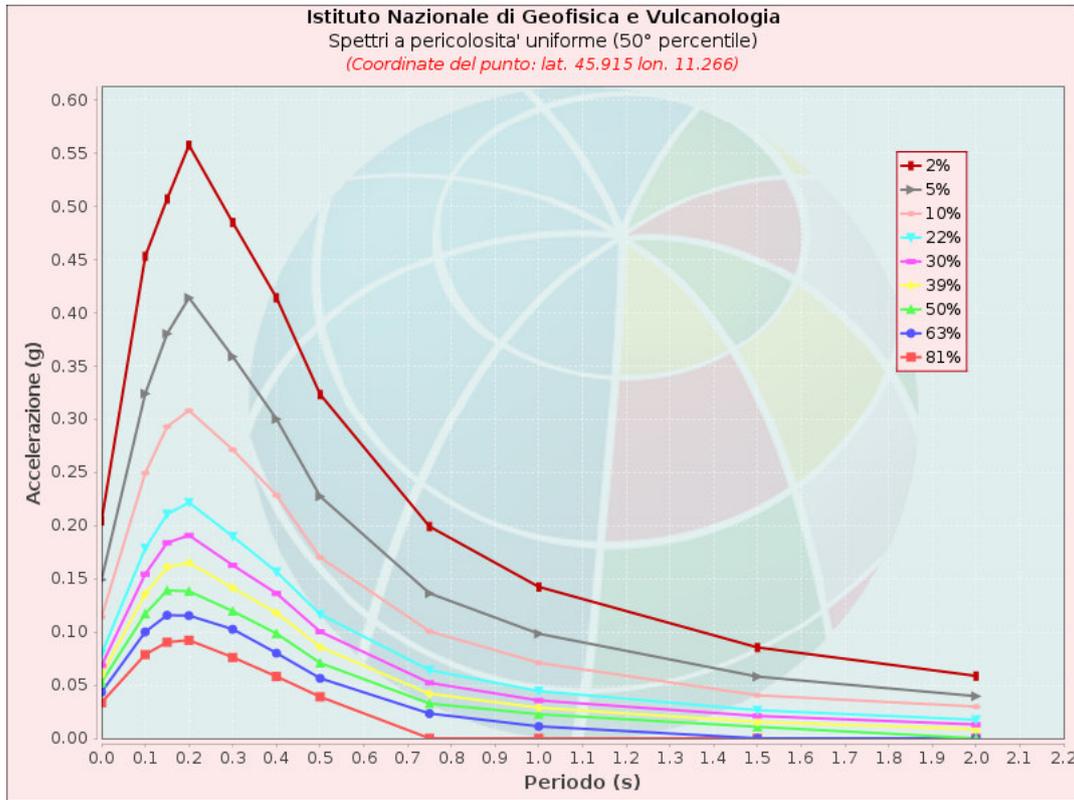
I diversi spettri nel grafico sono relativi a diverse probabilità di eccedenza (PoE) in 50 anni. La tabella riporta i valori mostrati nel grafico.

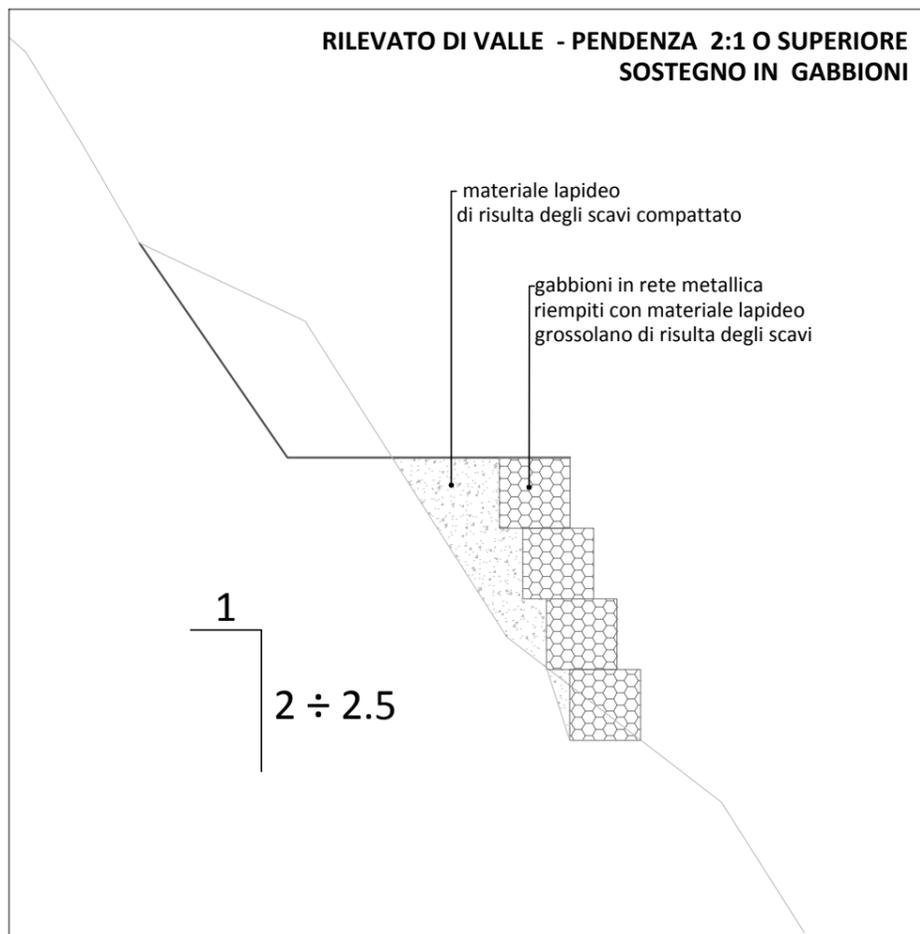
**RILEVATO DI VALLE - PENDENZA 2:1 O SUPERIORE
SOSTEGNO IN GABBIONI**

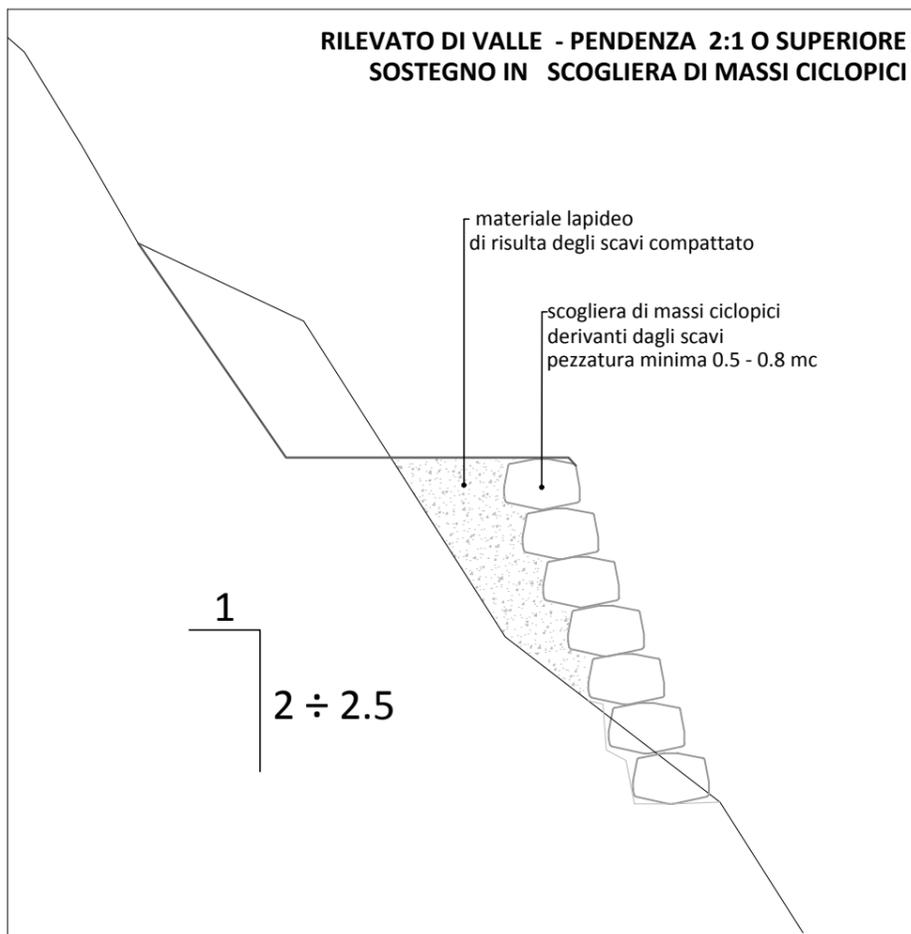
**RILEVATO DI VALLE - PENDENZA 2:1 O SUPERIORE
SOSTEGNO IN SCOGLIERA DI MASSI CICLOPICI**

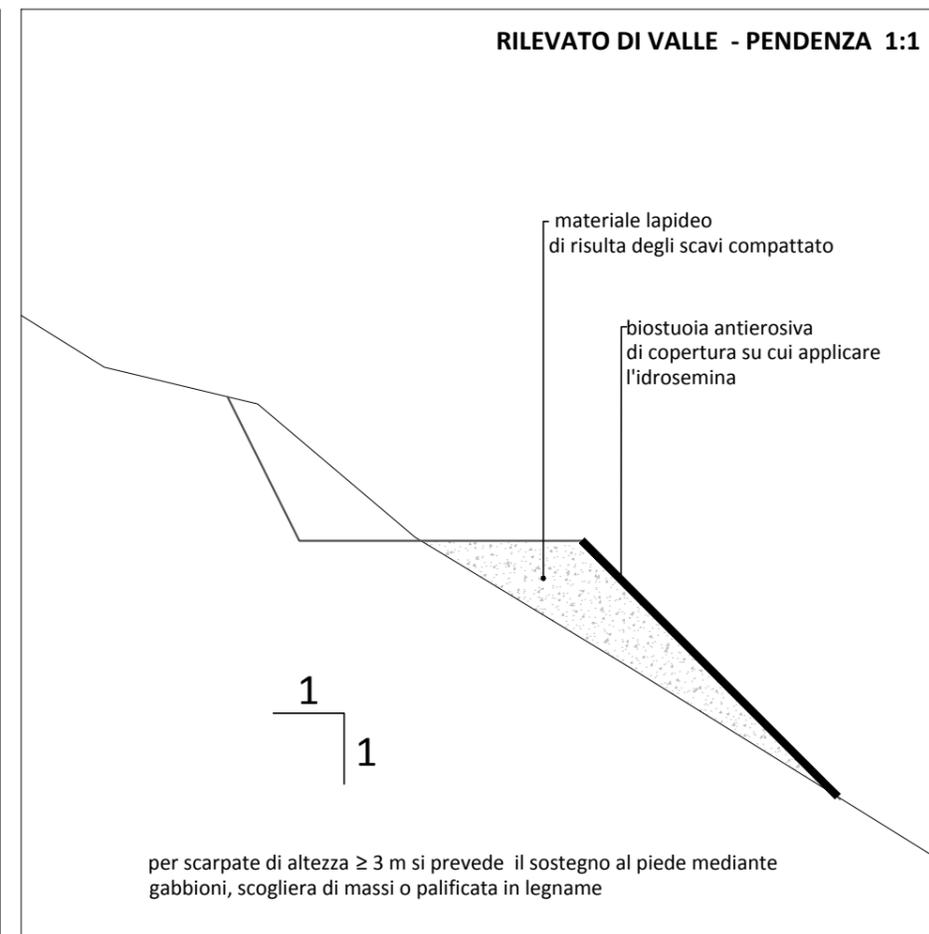
RILEVATO DI VALLE - PENDENZA 1:1

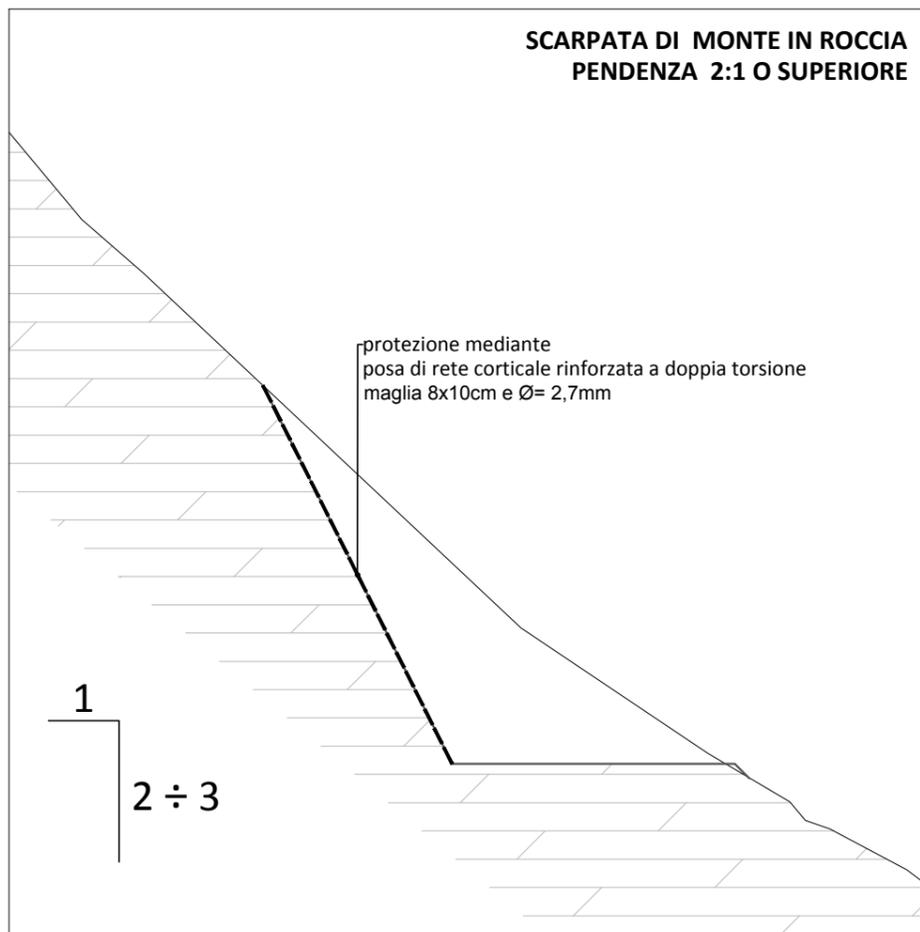
**SCARPATA DI MONTE IN ROCCIA
PENDENZA 2:1 O SUPERIORE**

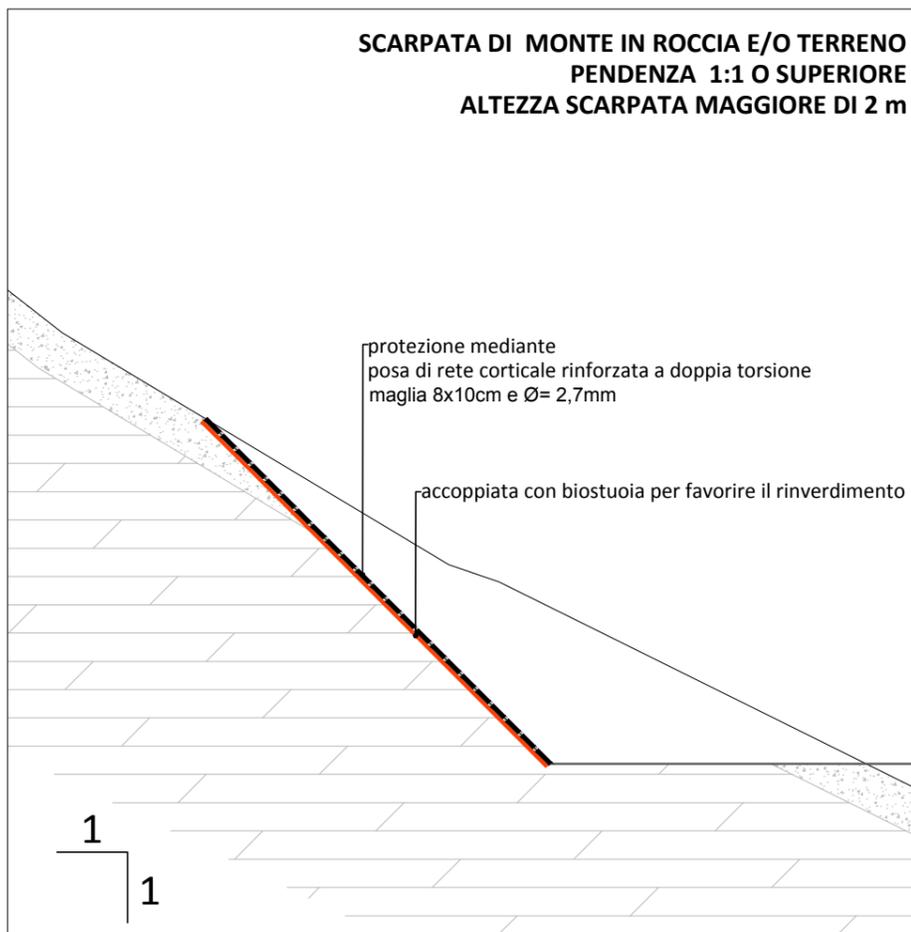
**SCARPATA DI MONTE IN ROCCIA E/O TERRENO
PENDENZA 1:1 O SUPERIORE
ALTEZZA SCARPATA MAGGIORE DI 2 m**

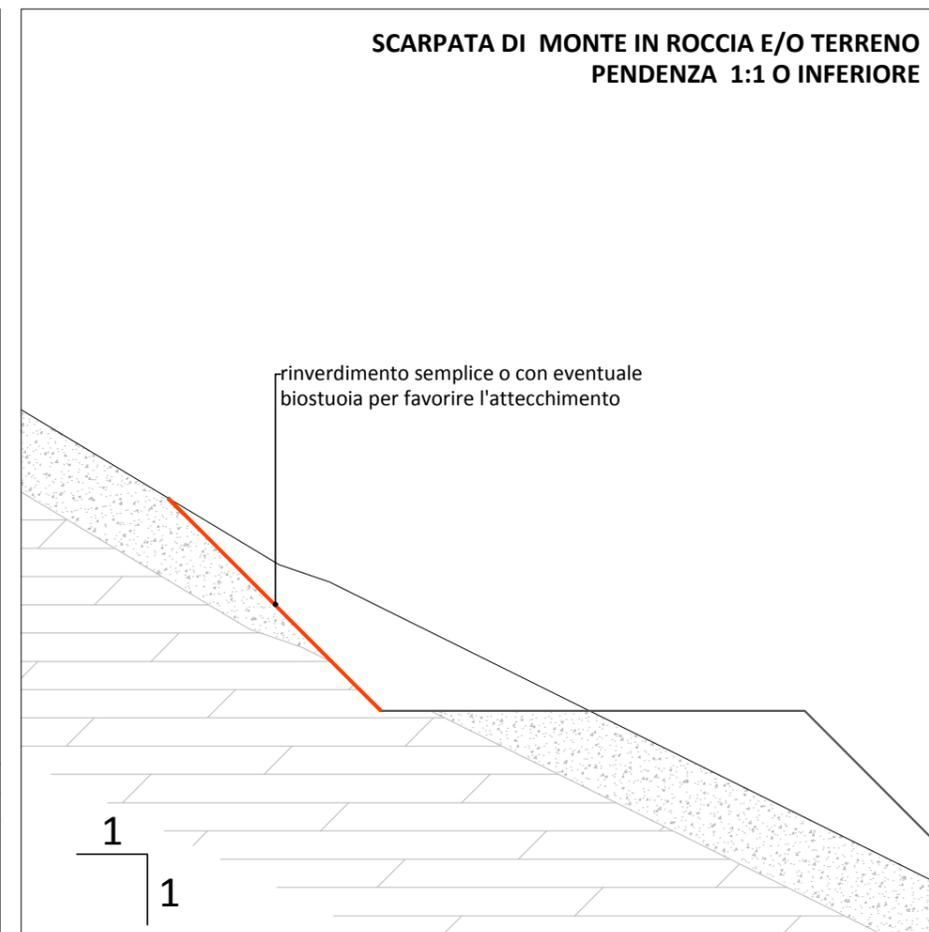
**SCARPATA DI MONTE IN ROCCIA E/O TERRENO
PENDENZA 1:1 O INFERIORE**
